Tie ja ympäristö Vapaan maisemajakson tiet

TVH / Suunnitteluosasto
Kehittämiskeskus

TVH 723429

Liikennetekniikka Oy
Elokuu 1989

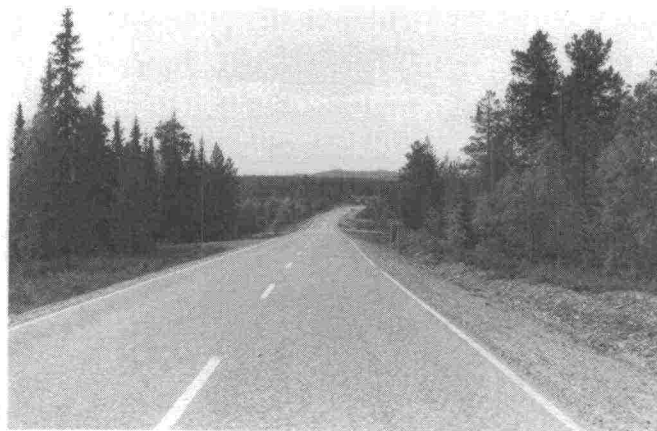
6

Kuva 6. Tieltä avautuu pitkä näkymä Käylän kylän yli. Taustalla siintävät kaukaisemmat vaarat. Metsäisessä, suljetussa maisematilassa pitkät ja laajat näkymät luovat vaihtelua. Tien varren kylä ja asumukset ovat sijoittuneet vaarojen alarinteille jokilaaksojen reunoille.

Kuva 7. Levähdysalue on sijoitettu miellyttävälle paikalle järven rantaan. Levähdysalueen luiskat on nurmetettu, kuvassa näkyy selvästi kylvetyn alueen raja. Levähdysalue on sijoitettu jyrkkään ($R = 350$ m) sisäkaarteeseen, joilloin liittymien näkemät jäävät lyhyiksi. Levähdysalue on suunniteltu ja toteutettu myöhemmin kuin itse tie.

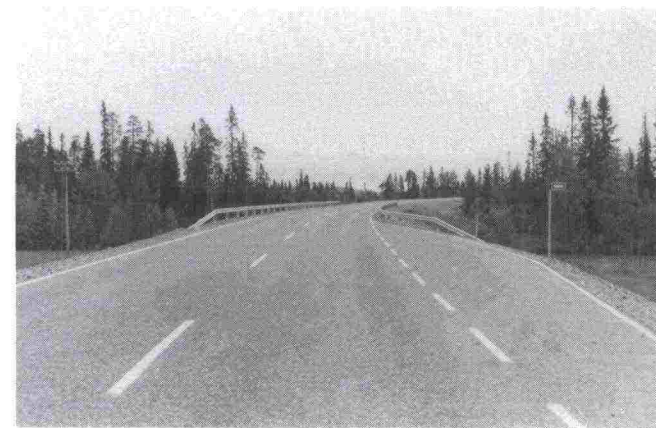
9

Kuva 9. Pellon kohdalla tie on tasattu korkealle, noin 3,5 m:n penkereelle. Kaiteet korostavat penkereen vaikutusta. Kuvan taka-alalla korkea tasaus jatkuu lähes puunlatvojen tasolla.

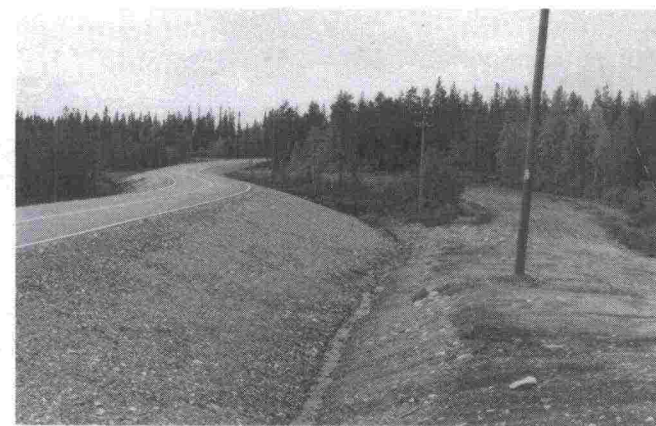
10

Kuva 10. Vanha tie on osittain purkamatta. Syrjään jääneet tien osat avartavat tarpeettomasti tieaukkoa. Uusi tie on tasattu korkealle ympäröivään maastoon ja vanhaan tiehen verrattuna. Karkeat ja paljaat moreeniluiskat muodostavat jyrkän vastakohdan ympäröivälle kasvillisuudelle.

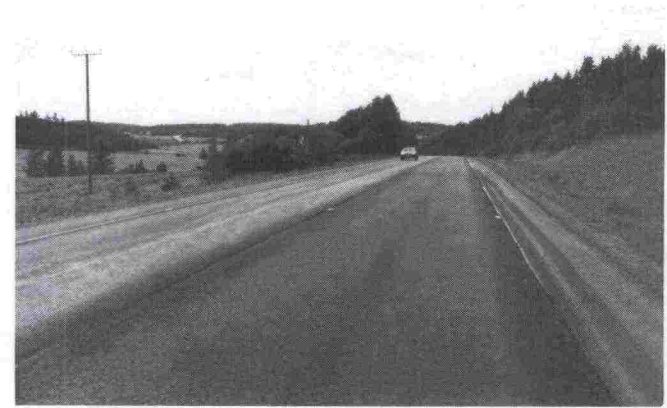
8

Kuva 8. Peltoaukealla hyvin sijoitettu ja linjattu tie on oleellinen osa maisemaa. Tien elementit ovat oikeassa suhteessa maiseman mittakaavaan ja muotoihin. Kumpuilevalle aukealle muodostuu peräkkäisiä maisematiloja, jotka rytmittävät kulkua. Kaukana aukean takana erottuva tie parantaa maiseman ja kulkusuunnan orientoitumista.

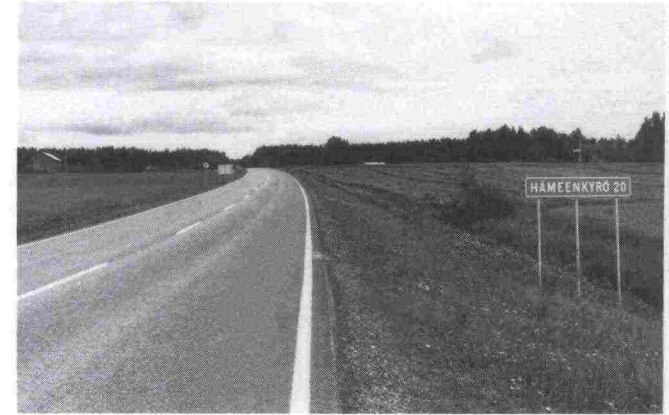
9

Kuva 9. Mouhijärveltä Hämeenkyröön tien luonne muuttuu suoraviivaiseksi ja jäykäksi. Tasausta on ympäristöön nähden korkea eikä linjaus mukaile maaston muotoja.

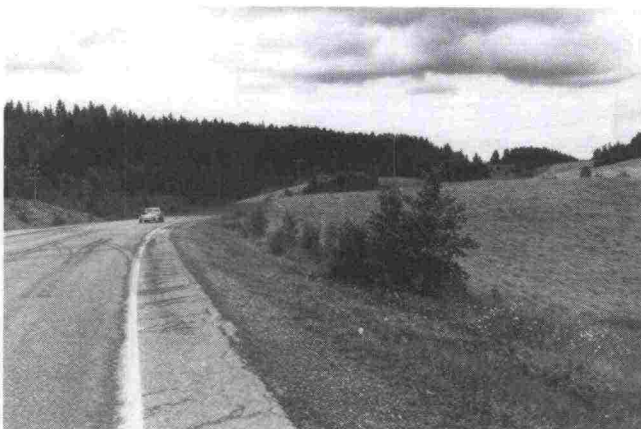
7

Kuva 7. Tie on linjattu hyvin metsän reunaan peltoaukealla. Tasausta noudattee sopivasti maanpinnan muotoja.

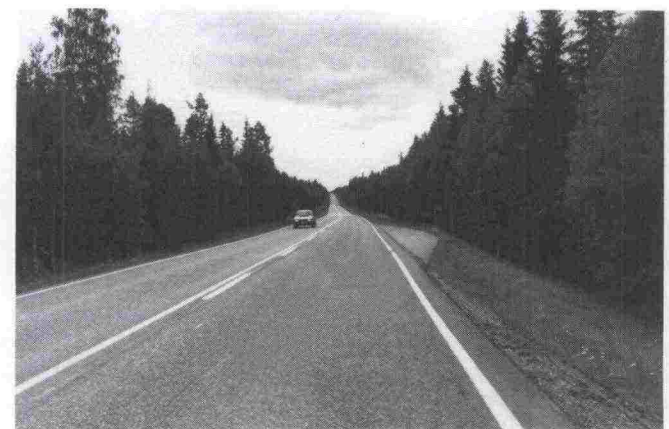
10

Kuva 10. Suora tie metsäisessä ja mäkisessä maisemassa ei sitoudu ympäristöönsä. Maaston muotoja ei ole käytetty hyväksi linjauksen suunnittelussa. Optinen ohjaus ja orientoituminen maisemaan jää heikoksi.

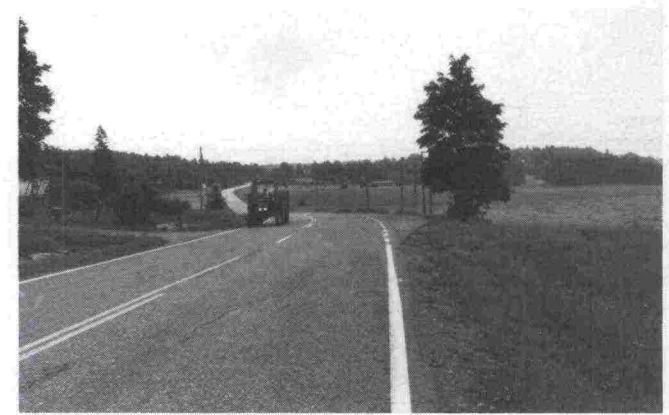
9

Kuva 9. Kemiön kirkonkylän pohjoispuolella on tien laidassa kaunis tammi. Puu on hyvä maamerkki taajamaa lähestyttäessä.

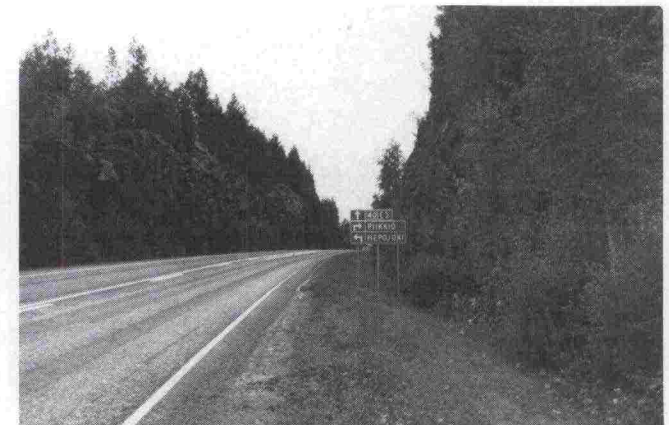
10

Kuva 10. Kallioleikkaukset ovat yleensä suuria, koska seudun topografia on suhteellisen jyrkkäpiirteistä. Kallioleikkausten kohdalle harjanteen laelle on sijoitettu kaarre. Leikkaus ei erotu häiritsevästi maisemasta, kun suoraa näkymää leikkauksen läpi ei ole. Leikkauksen kohdalla tien näkemäolosuhteet kuitenkin heikkenevät.

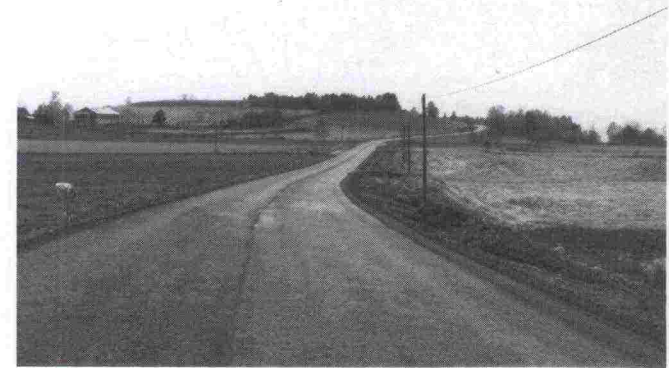
7

Kuva 7. Tie kiertää kauniisti vaaran rinnettä. Kuvan keskiosassa näkyvä suora osuus poikkeaa muuten joustavasta linjauksesta. Suora korvaa viljelyyn otetun vanhan tien mutkan oikealla. Suora saa myös kaarteet ($R = 425 \text{ m}$ ja $R = 300 \text{ m}$) näyttämään tiukoilta.

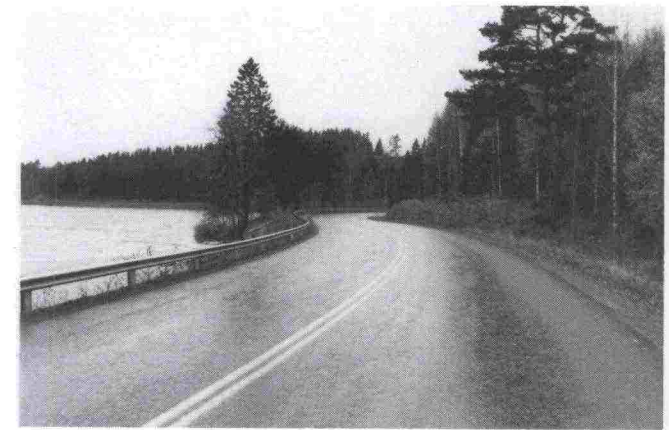
8

Kuva 8. Tien pengertäminen pitkällä matkalla järven rantaan tarjoaa kulkijalle kauniita näköaloja. Paikoin tien ja veden väliin jäävät puut ja puuryhmät antavat tielinjalle tukea ja rajaavat sopivasti näkymiä.

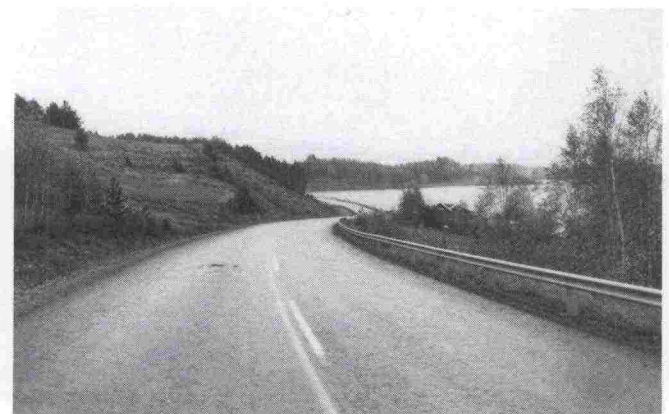
9

Kuva 9. Tien pengertäminen rantaan muuttaa voimakkaasti rantamaisemaa ja rajoittaa muuta rannan käyttöä. Tien laskeutuessa järvelle on rantaa reunustava harju jouduttu katkaisemaan. Leikkauksen muotoilu ja viimeistely on jätetty kesken. Järvenrannassa kulkeva tien osuus on suunniteltu eri aikaan kuin tien loppujakso. Järvinäkymät lisäävät Kitee - Korkeakangas välin maisemallista vaihtelevuutta ja tehoa.

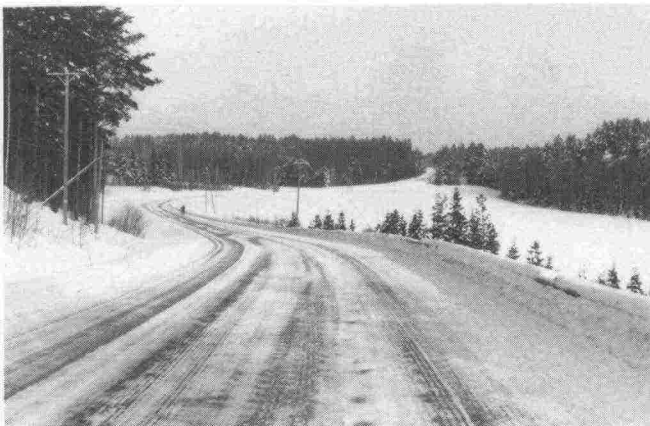
Kuvat 3 ja 4. Maantie 612 kulkee pääasiassa vapaassa metsämaisemassa. Järven ja peltojen kohdalla tie on suunnattu kauniisti metsän reunaan.

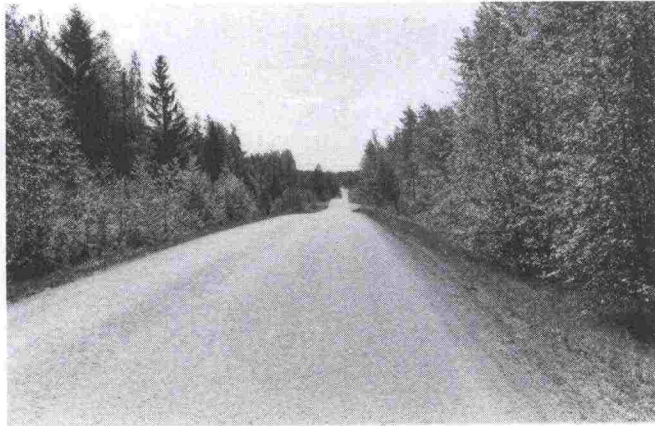
5

Kuva 5. Metsäisillä ja mäkisillä osuuksilla tie on linjattu paikoitellen turhan suoraan vaikka tasaus noudattelee pienipiirteisesti maastonmuotoja. Tienauhasta on muodostunut tällöin rauhaton ja katkeileva.

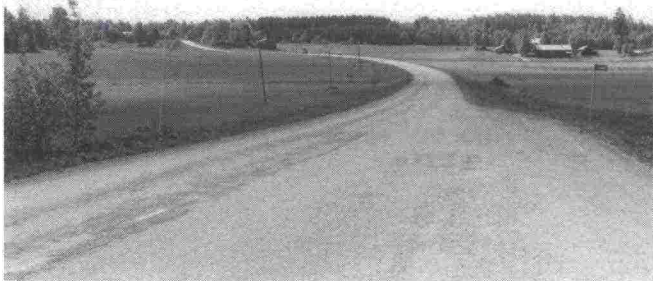
6

Kuva 6. Pohjoisesta Sysmän kirkonkylää lähestytään loivasti aaltoilevien peltöjen yli. Pellon takaa alkaa taajaman reuna-alue.

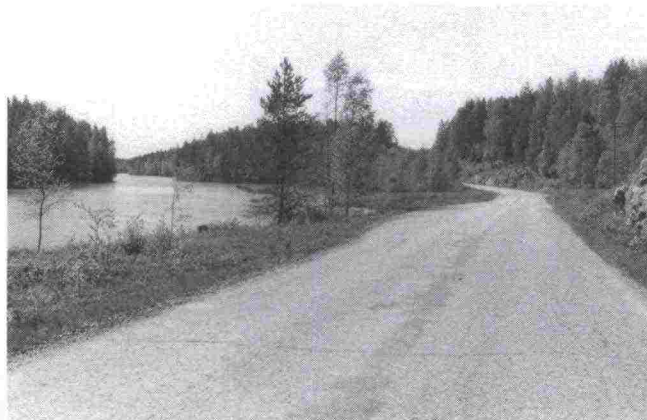
7

Kuva 7. Tie ohittaa pienen kapeassa kurussa olevan järven. Tieltä avautuu pitkä ja kapea näköala järvelle. Maisema on avattu harventamalla tien ja järven välistä rantapuustoa.

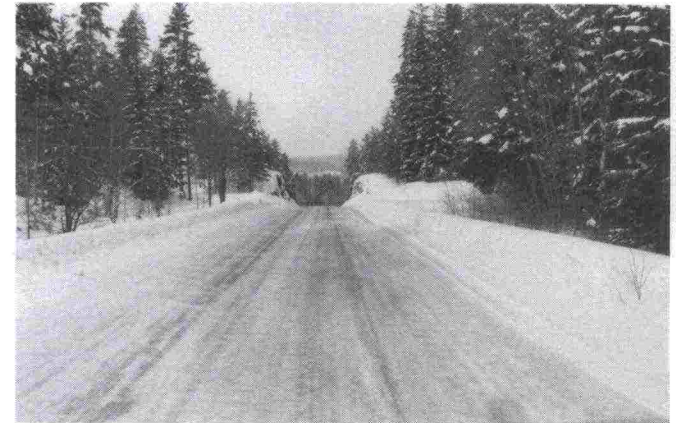
9

Kuva 9. Jyrkässä alamäessä on kuperan taitteen kohdassa pieni kalliroleikkaus. Leikkauksen kapeasta portista avautuu vähitellen pitkä ja laaja kaukonäkymä. Leikkaus on jätetty turhan ahtaaksi.

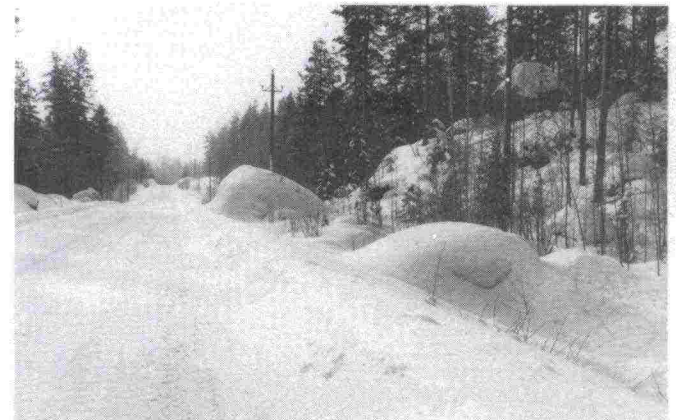
10

Kuva 10. Tien varressa olevat irtolohkareet ovat keränneet päälleen paksun lumivaipan. Lumisten kivien pehmeät muodot piristävät talvista tiemaisemaa.

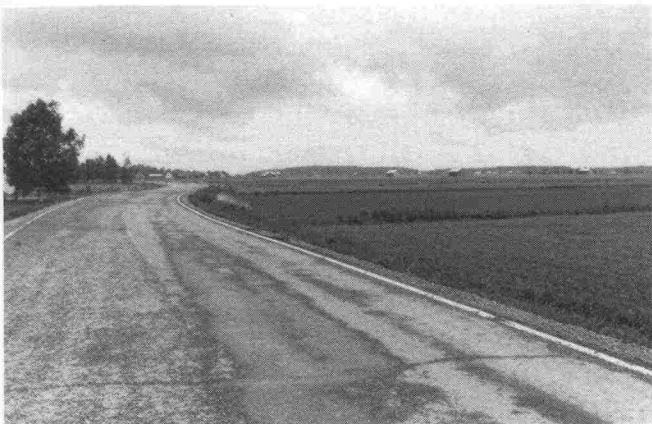
2

Maantie 720 on perinteinen Pohjanmaan jokivarsitie. Tie mutkittelee pitkin joen vartta kuitenkin siten, että tien ja rannan väliin mahtuu asutusta. Tieltä avautuu jonkin verran myös Pohjanmaalle tyypillisiä avoimia näkymiä (kuva 2).

Maisemarakennetta hallitsee Kyrönjoen laakso, jonka tasaisille savikoille levittäytyvät laajat peltolakeudet (kuva 2). Perinteisesti tiet ovat sijoittuneet jokityrälle joen molemmilla rannoilla. Asutus on levittäytynyt pitkiksi nauhamaisiksi kyliksi jokien ja teiden varrelle. Maantie 720 joen pohjoispuolella on lähes alkuperäisessä muodossaan perinteisellä paikallaan. Joen eteläpuolella vastaava tie on muutettu paikallistieksi, kun Vt 16 on rakennettu pääosiltaan vähän kauemmas joesta (kuva 1). Etelä-pohjalainen maisema ja miljö on säilynyt hyvin maantien 720 varrella.

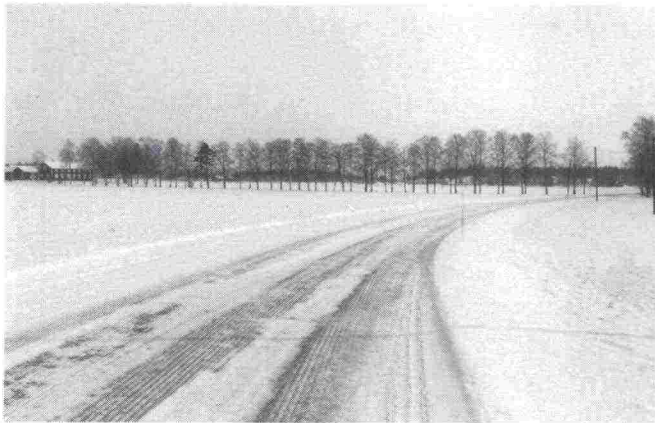
6

Kuva 6. Vauraan pohjalaistalon perinteinen tilakeskus on rakennettu keskelle peltolakeutta. Pitkä ja kaunis koivukuja yhdistää tilakeskuksen maantiehen. Kyrönjoki jää tien oikealle puolelle.

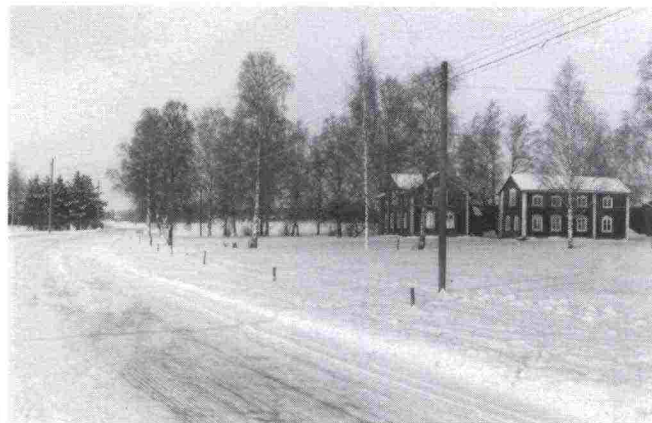
7

Kuva 7. Toinen perinteinen tilakeskus on rakennettu lähelle maantietä. Tie kiertää kuitenkin väljästi koivujen ympäröimän pihapiirin.

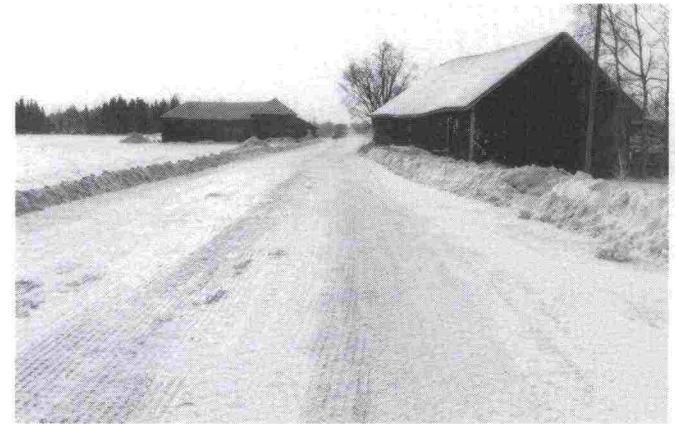
9

Kuva 9. Paikoitellen rakentaminen tiivistyy aivan tien varteen. Rakennusten nurkat työntyvät melkein tielle muodostaen tiiviisti rajattuja portikohtia. Tie puikkelehtii rakennuksen kulmalta toiselle.

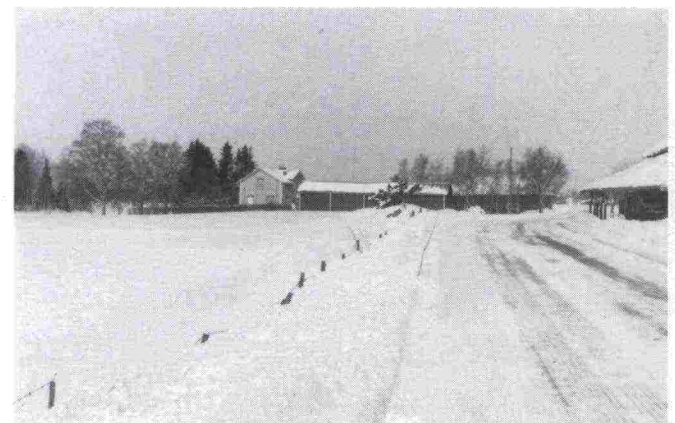
10

Kuva 10. Tien taseus on suhteellisen matala. Aukeilla pelloilla ja tiiviisti rakennetuilla kohdilla aurasvallit nousevat runsaslumisina talvina korkeiksi. Aivan tien varressa olevat rakennukset peittyvät osittain lumivalleihin.

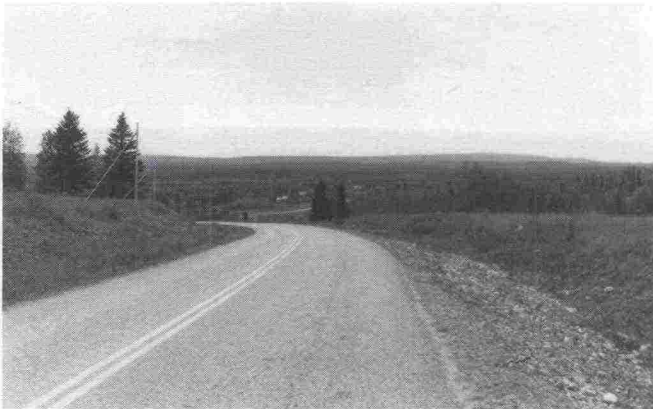
6

Kuva 6. Vaaran rinnettä laskeuduttaessa tieltä avautuu laaja näköala. Vaaralta järvelle laskevassa alarinteessa on pieni kylä. Tien kaarteet vaikuttavat tiukoilta laajassa, loivapiirteisessä maisemassa. Pienet kuuset ulkokaarteessa parantavat tien optista ohjausta.

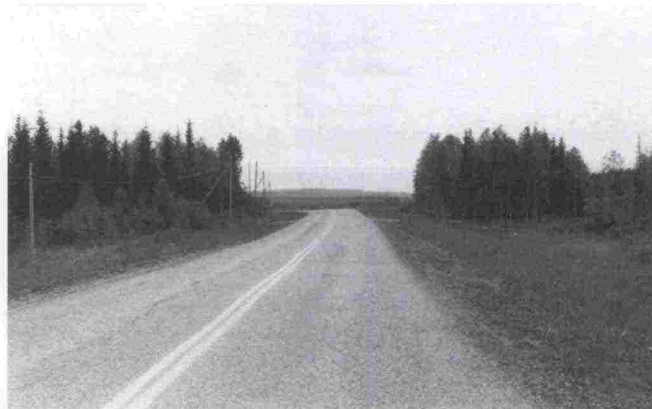
7

Kuva 7. Vaaran laella metsäkuviot muodostavat tehokkaan portin edessä avautuvaan maisematilaan. Optinen ohjaus jää kuitenkin heikoksi.

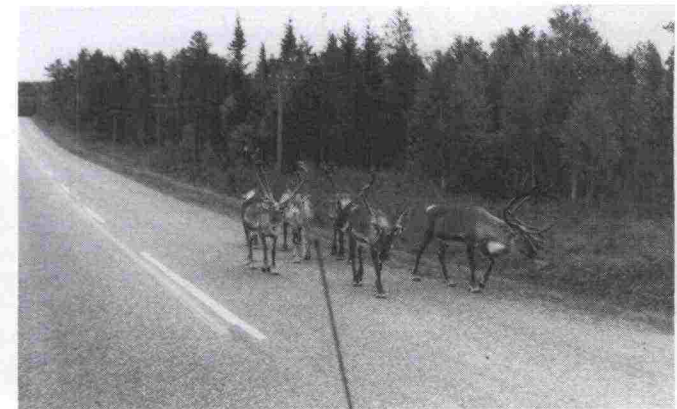
10

Kuva 10. Kuusamossa ja koko Pohjois-Suomessa porot muodostavat erityisen onnettomuusriskin. Toisaalta tiellä rauhallisesti käyskentelevät eläimet antavat pohjoisen teille matkailun kannalta merkittävää lisäväriä.

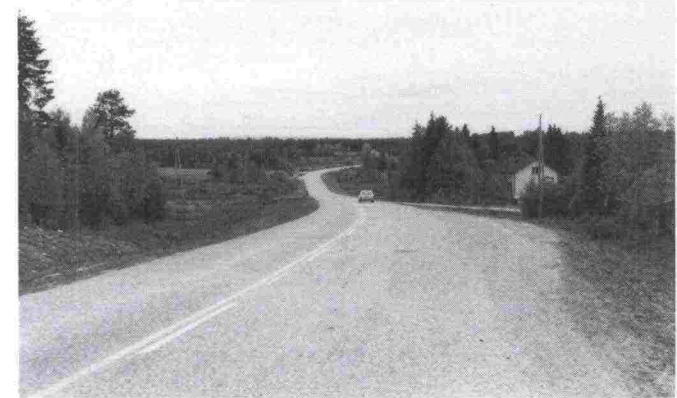
9

Kuva 9. Tie on sijoitettu hyvin kylään ja maisematilaan nähden. Koverat pystykaaret näyttävät kuitenkin jyrkiltä. Tien linjaus on kankea ja töksähtelevä.

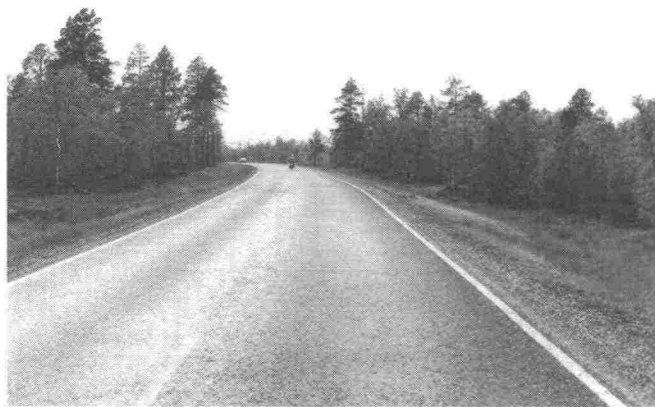
6

Kuva 6. Harjun laella tien linjaus ja tasaus noudattelevat tarkasti harjun muotoja. Suurempia leikkauksia, pengerryksiä ja sivuoja ei ole tarvittu. Puustoa on voitu säilyttää aivan tien reunalla.

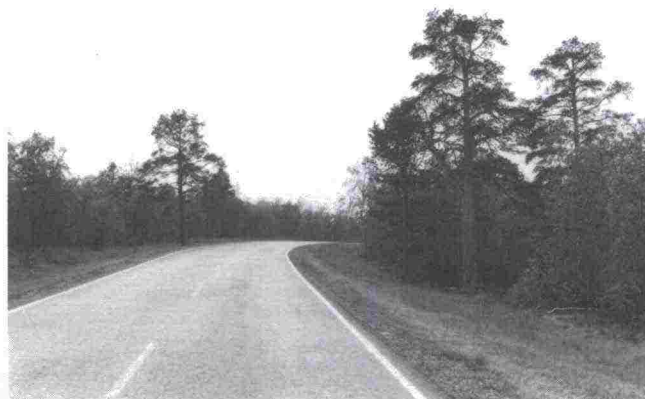
7

Kuva 7. Tie ylittää joitakin suoalueita. Tasaus on melko korkea, mutta loivien luiskien ansiosta tie ei näytä nousevan irti ympäristöstään.

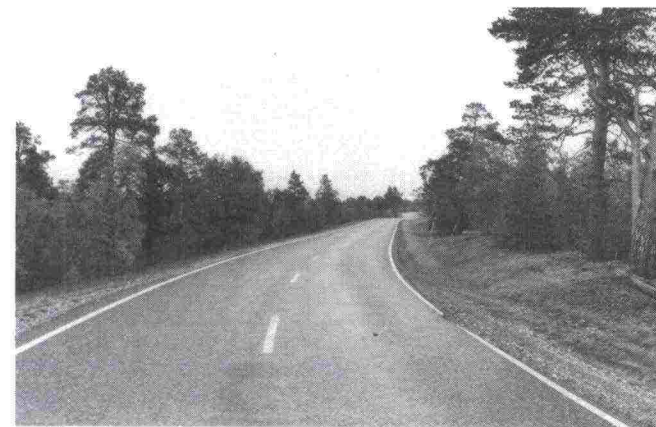
8

Kuva 8. Harjulla vanhat männyt muodostavat tielle porttikohdan, joka elävöittää tiemaisemaa, parantaa optista ohjausta ja toimii maamerkinä.

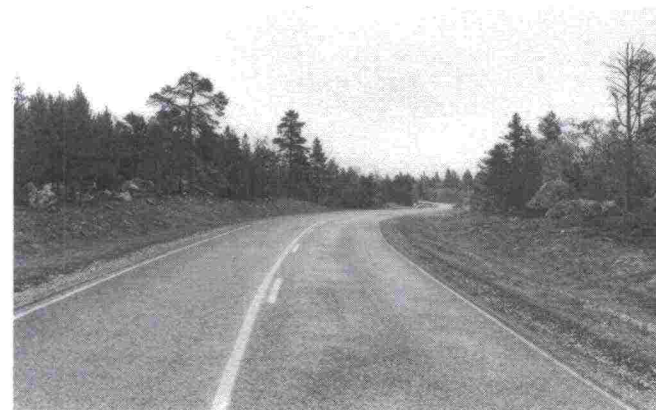
10

Kuva 10. Tien luiskiin ja luiskien ylätaiteisiin on kerätty linjalta nostettuja irtolohkareita. Luiskat on saatu liittymään luontevasti taustamaastoon. Samalla on syntynyt tiemaisemaa piristäviä yksityiskohtia.

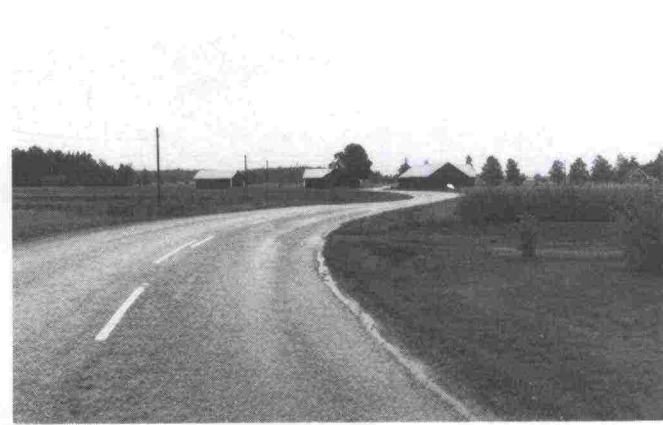
Parannetulla tiejaksolla uusi linjaus on suunniteltu noudattelemaan mahdollisuuksien mukaan vanhaa tietä. Kuvassa 4 tie mutkittelee peltoaukean halki ja häviää latojen muodostamasta porttikohdasta. Tie tukeutuu hyvin ympäristöön. Kuvasta nähdään myös miten kaarteileva tie sopii tasaiselle pellolle, kunhan huolehditaan siitä, ettei tasaus nouse liian korkeaksi ja että tien pinta on yhtenäisesti näkyvissä.

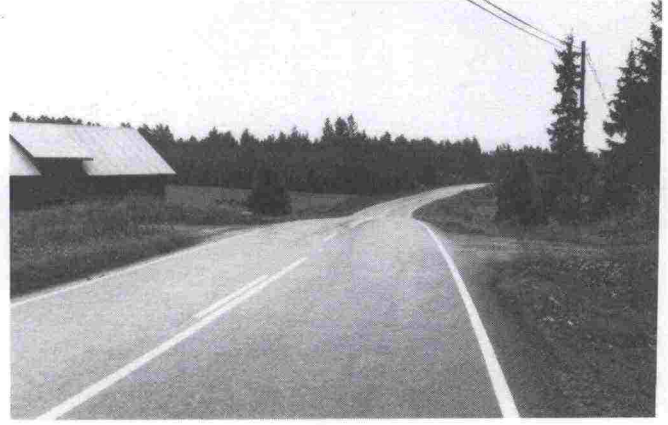
Kuvassa 5 kaksi katajaa muodostaa tielle porttikohdan.

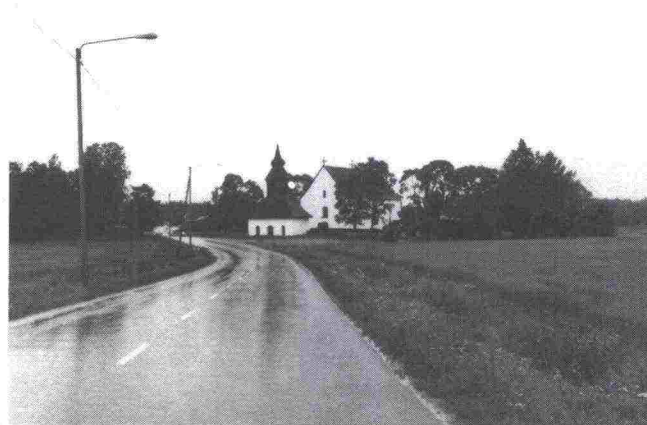
7

Kuva 7. Tie sivuuttaa Askaisen kirkon alkuperäisellä paikallaan. Kirkko ja vastapäinen puusto muodostavat kauniin portin tultaessa kirkonkylän keskusta Merimaskun suunnasta.

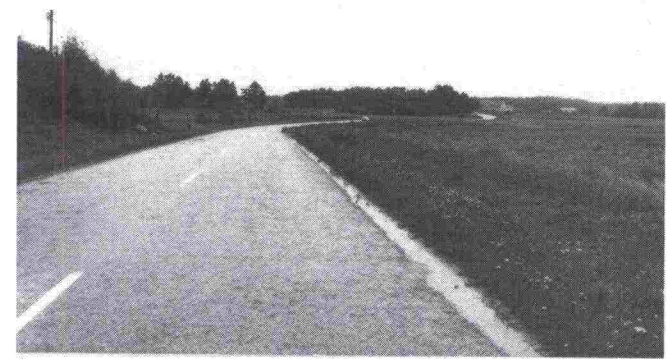
8

Kuva 8. Tie kiertää kallioisen mäenkumpareen alkuperäisellä paikallaan. Pieniä mutkia on parannustyön yhteydessä oikaistu. Tasausta on pidetty sopivana ympäröiviin peltoihin nähden. Penker on noin metrin korkuinen.

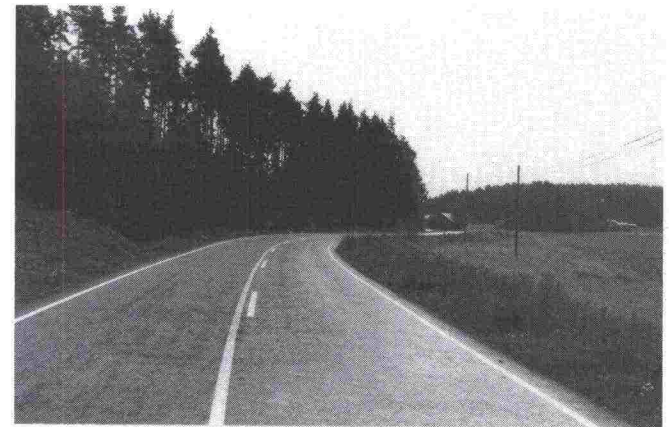
9

Kuva 9. Tie on sijoitettu uuteen paikkaan. Vanha tie kulkee vasemmalla kohoavan mäen päällä, jossa tiivis asutus ja maastonmuodot ovat vaikeuttaneet vanhan tien parantamista. Uusi linjaus on sijoitettu hyvin metsän ja pellon reunaan.

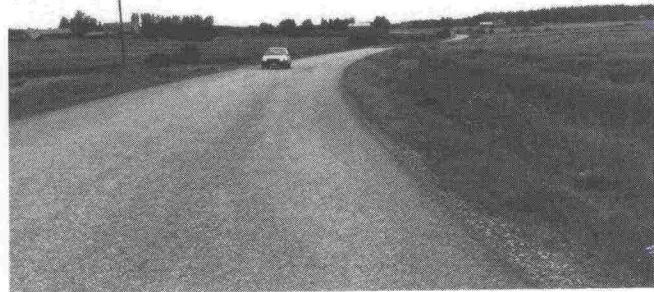
2

Kuva 2. Maantie 230 on parannettu entiselle paikalleen Punkalaitumenjoen työväille. Suunnittelun lähtökohtana on ollut vanhan linjauksen ja tasauksen noudattaminen mahdollisuuksien mukaan. Vain pahimmat mutkat on korjattu. Kuvassa linjausta on parannettu käyttäen kaarresäteen arvoa R 400 m.

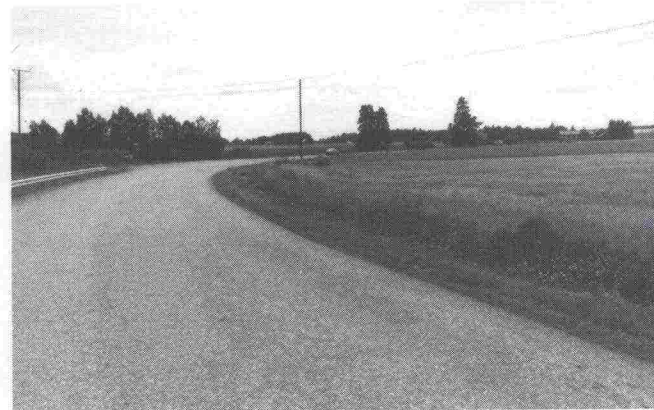
3

Kuva 3. Kuvassa on toinen esimerkki tien suuntauksen parantamisesta. Kaarresäteen arvona on käytetty R 250 m. Tasaus noudattelee ympäröivää maanpintaa. Siellä missä linjausta ei ole parannettu, tarvittavat lisärakennekorroukset on lisätty vanhan tierakenteen päälle. Tällöin tie on noussut hieman (keskimäärin 0,20 - 0,40 m) korkeammalle. Tämä ei ole kuitenkaan haitannut tien sopivuutta ympäristöön.

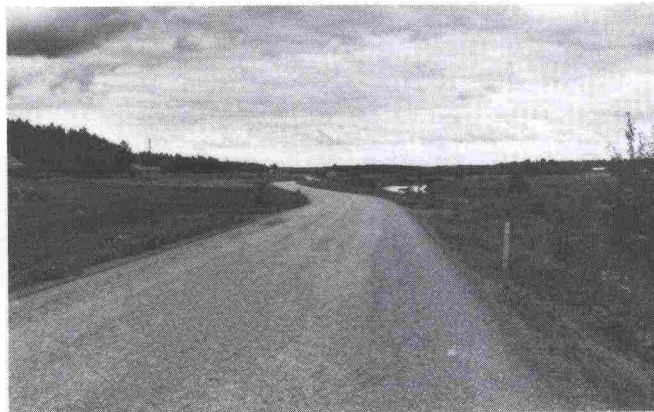
4

Kuva 4. Osalla parannettua linjaa tie noudattelee täysin vanhaa tietä. Seurauksena on, että tien suuntaus on jäänyt eräillä peltoaukeilla turhan levottomaksi. Tien pinta katoaa hetkittäin ja näin suuntauksesta on tullut epäjatkuva. Laajat jokivarsipellot olisivat puoltaneet levottoman suuntauksen parantamista suuripiirteisemmäksi, vaikkei ajodynamiikka olisi sitä edellyttänyt.

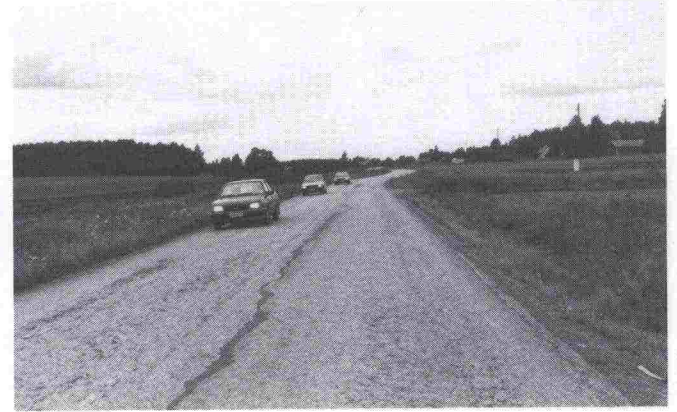
5

Kuva 5. Sama kohta kuin kuvassa 4 toiselta suunnalta katsotuna. Kuvan esittämässä kohdassa ei myöskään tien rakennetta ole parannettu, se on ainoastaan päällystetty uudelleen öljysoralla.

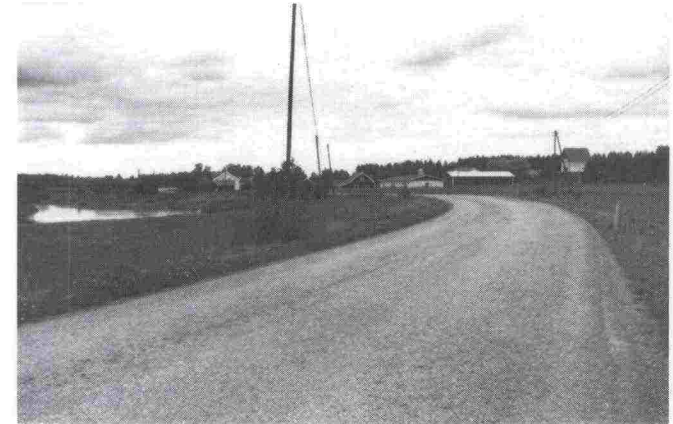
8

Kuva 8. Tie muodostaa elimellisen kokonaisuuden ympäröivän maiseman kanssa. Joki, pellot, tilakeskukset ja asumukset sekä tie kuuluvat selvästi yhteen.

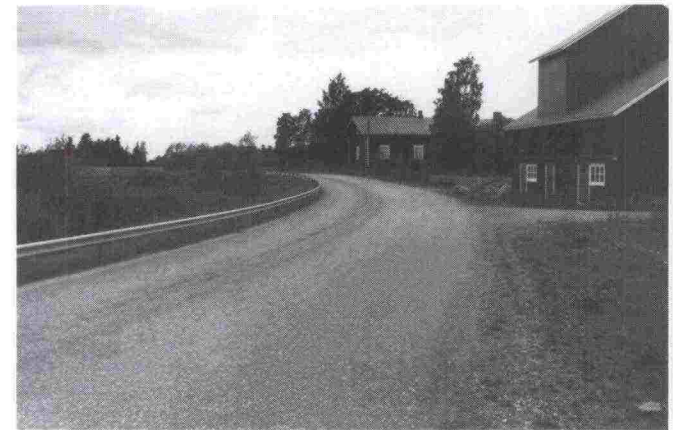
9

Kuva 9. Tie kulkee ahtaasti tilakeskuksen ja joen välissä. Tilan punainen säleäita ja sinkitty tiekaide muodostavat voimakkaan vastakohdan toisilleen. Muuten tie kiertää kauniisti, perinteisesti tilan rakennukset.

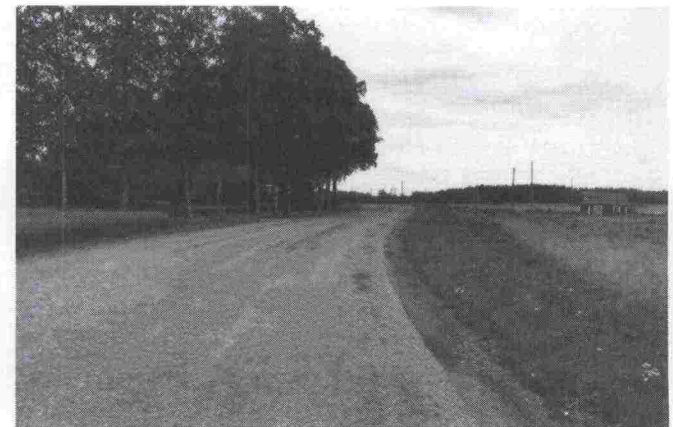
10

Kuva 10. Sisäkaarteessa on säilytetty kauniit pihapiirin koivut. Tien parantamissuunnitelmassa on koivut merkitty säästettäväksi. Tieto on välittynyt hyvin rakentajille ja kunnossapitäjille asti.

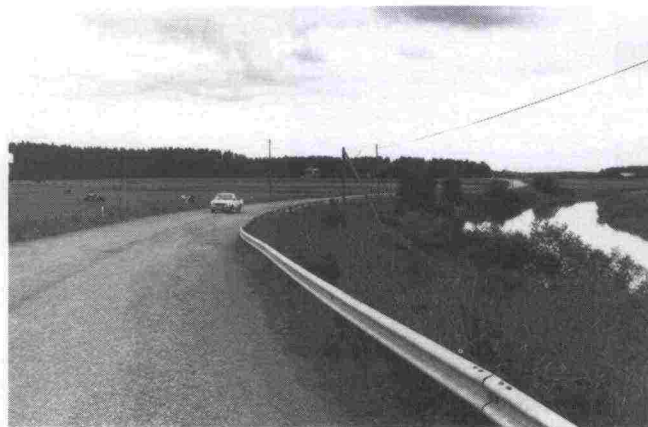
7

Kuva 7. Toisinaan tie kulkee aivan joen partaalla kaartuen taas kohta ylemmäs. Tien kaarteet sopivat hyvin jokimaisemaan. Kun tie kulkee joen kanssa samansuuntaisena, avautuu tieltä viehättäviä vesinäkymiä. Maisemaa ehditään ihailla pitempään, vaikka itse joki olisikin pieni.

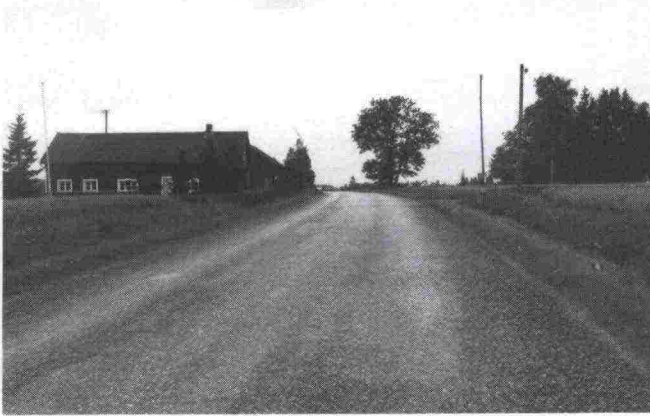
Kuva 3. Tie jakaa tilakeskuksen kahtia. Talon kohdalla on jyrkkä mutka $R = 60\text{ m}$ (kuva 5), joka tekee tiestä vaarallisen. Tällaisten kohtien parantaminen on usein vaikeata. Tässä tapauksessa esitetty muutossuunnitelma tilakeskuksen kierrosta vaikuttaa hyvältä (kuva 5). Tien luonne säilyy entisellään, koska uusi tie tukeutuu edelleen olemassaoleviin rakennuksiin.

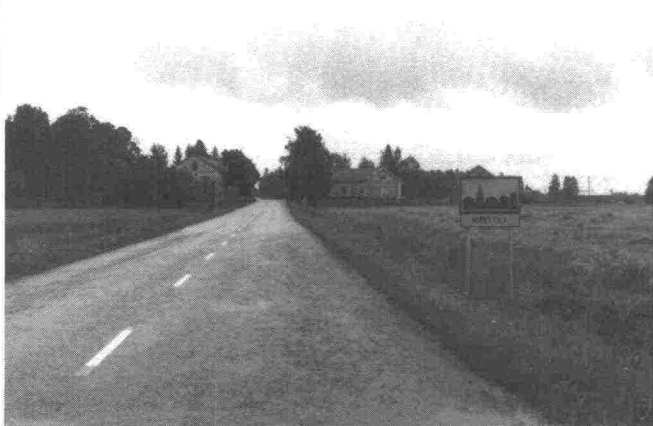
6

Kuva 6. Lähestyttäessä etelästä Marttilan kirkonkylää on taajaman sisään tulokohta selkeän rauhallinen. Portin muodostavat kaksi vanhaa rakennusta pihapiireen. Myös taajamamerkki ja pyöräilijöistä varoittava merkki sekä alkava taajaman valaistus on sijoitettu siten, että ne korostavat taajaman porttikohtaa.

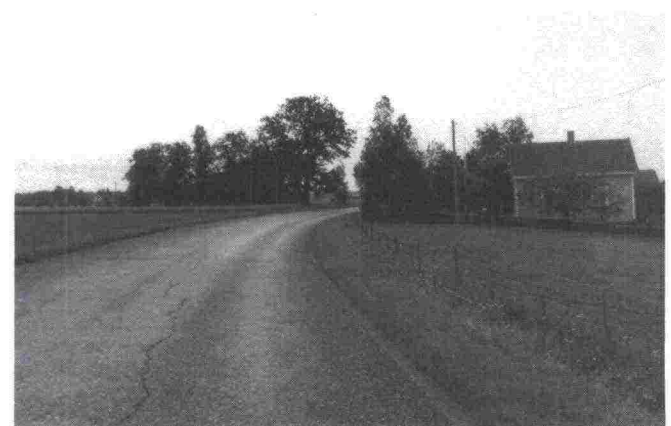
10

Kuva 4 ja 10. Komea tammi tien ulkokaarteessa parantaa optista ohjausta. Yhdessä rakennusten kanssa tammi muodostaa kauniin porttikohtaan, jonka läpi siirrytään maisematilasta toiseen. Avoimilla viljelysmailla tilakeskukset muodostavat solmu- ja porttikohtia, jotka rytmittävät sopivasti maisemassa etenemistä.

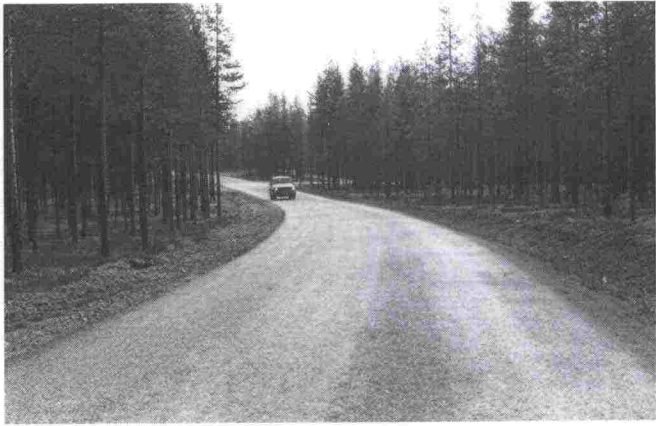
4

Kuva 4. Tien tasaus on myös erinomainen. Tie on istutettu hyvin lähiympäristöön (siellä missä se suinkin on ollut mahdollista). Turhia sivuovia on vältetty ja näin tie on saatu yhtymään saumattomasti ympäristöön.

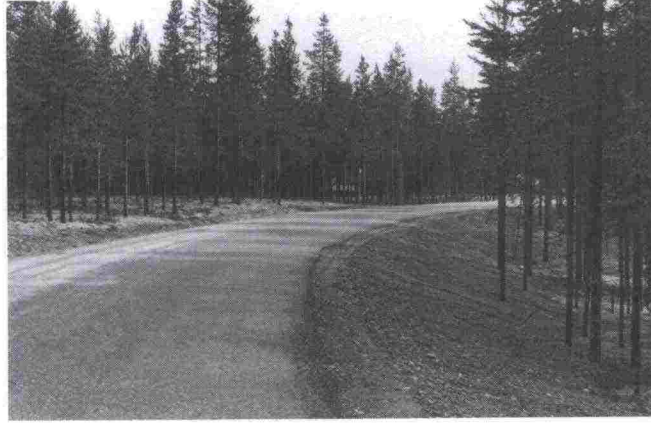
5

Kuva 5. Siellä missä tie on jouduttu nostamaan penkereelle on pengerluiskat toteutettu paikoitellen erinomaisen hyvin. Kuvassa tie kiertää kauniisti pientä harjukuoppaa, suppaa. Luiska on muotoiltu hyvin supan muotoihin sopivaksi. Luiskan alataiteeseen on jätetty sopivasti muutamia mäntyjä. Luiskassa ei ole käytetty vakiokaltevuuksia, joka omalta osaltaan edesauttaa tien sopeutumista ympäristöön. Leikkausluiskien muotoiluun sensijaan olisi voitu kiinnittää enemmän huomiota, vaikka se hiekkamaassa onkin vaikeata (kuva 7).

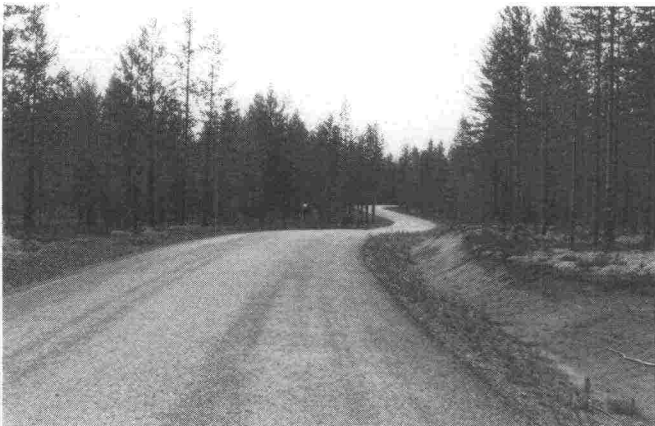
6

Kuva 6. Hyvin onnistunut suuntaus loivapiirteisellä deltta-alueella. Pienillä elementeillä ($R = 80-300$; $S = 1000-1800$) tie on sovitettu ympäristön maastonmuotoihin. Oikean puoleisen matkan leikkausluiskan muotoilu ja viimeistely on puutteellista.

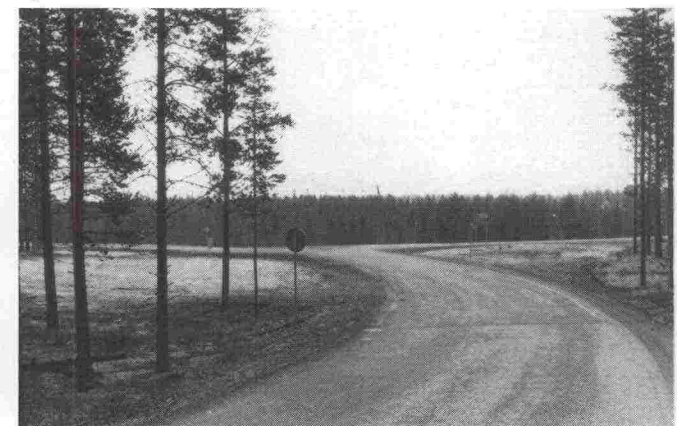
10

Kuva 10. Kauniin tiejakson päätipisteenä on Rokuan Talon liittymä. Liittymän rakentamistapa muodostaa jyrkän vastakohdan edeltävälle tieosuudelle. Näkemäleikkaukset ja -raivaukset on tehty suoraviivaisesti mitoituskolmioiden mukaan. Liittymäalue on hakattu paljaaksi, avoimeksi kentäksi, joka on täysin irti ympäristöstään. Tiejakson rakentamisvaiheessa tie jatkui joustavasti Rokuan talolle. Liittymä rakennettiin myöhemmin, kun tietä jatkettiin Vaalan Nuojuaan saakka.
